Vincenzo Zito

LA FACCIATA DELLA CATTEDRALE DI ANDRIA.

Appunti storici di resistenza
Fascicolo 1
Novembre 2014

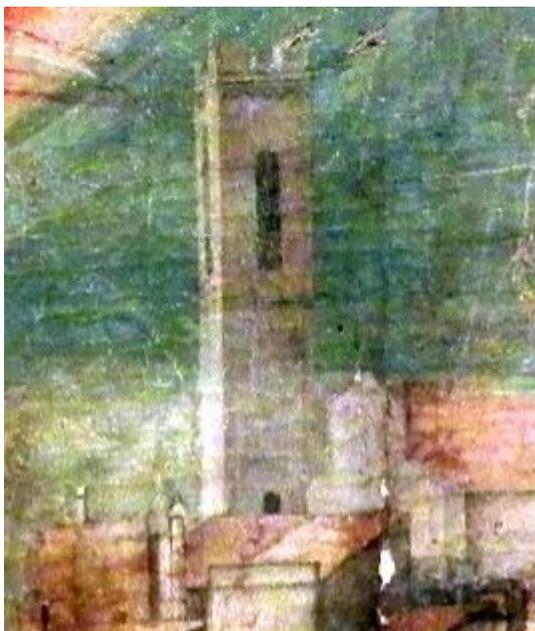
1) A destra: facciata della cattedrale dalla Tavola del Redentore.

La più antica rappresentazione iconografica della cattedrale è quella contenuta nella famosa Tavola del Redentore risalente verso la fine del XV secolo (Fig. 1). Si vede solo la parte superiore della facciata con andamento a spioventi, ma non sono dipinte finestre o rosoni. Si nota chiaramente che la stessa rispecchia la partizione interna a tre navate: la parte di facciata relativa alla navata centrale è più alta delle navate laterali. La facciata è limitata alle tre navate perché non sono ancora state costruite le cappelle laterali. Al fianco della facciata il campanile, limitato solo al primo livello.

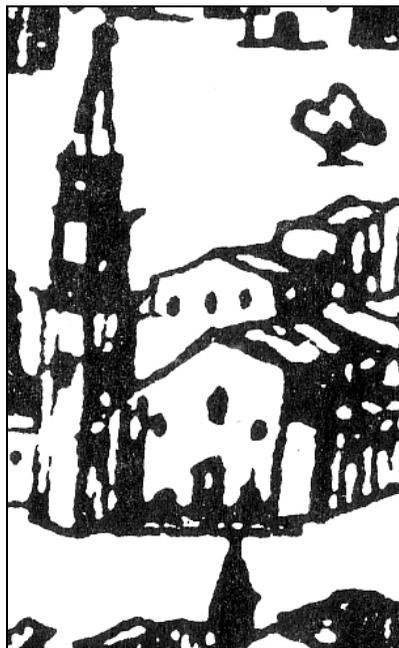
2) In basso a sinistra: facciata della cattedrale dal De Silva (1706 circa).

L'immagine successiva risale alla fine del XVII secolo ed è tratta dalla veduta di Andria che F. C. De Silva incise per il libro del Pacichelli. La facciata è a due spioventi ed è tripartita secondo le navate interne: portale centrale con sovrastante finestra (che non sembra essere un rosone) e porte laterali con sovrastanti finestre. È visibile anche l'allargamento della facciata a destra per la presenza delle cappelle laterali.

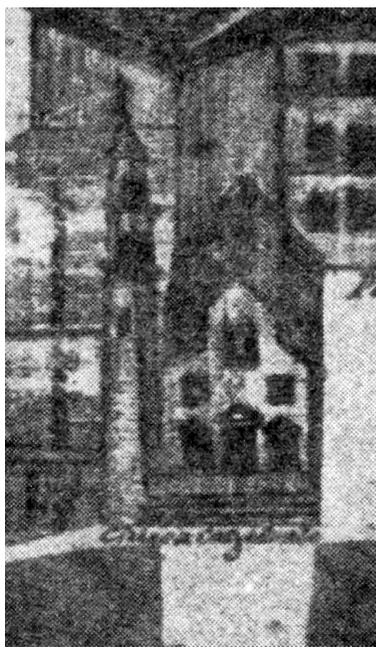
3) In basso a destra: Facciata della cattedrale dal Murena (1760 circa).

L'ultima immagine è tratta dalla cosiddetta Pianta del Murena (metà XVIII secolo). Si vede con maggior dettaglio la tripartizione della facciata, col portale centrale sovrastato da un timpano triangolare e al disopra un finestrone (non è un rosone). Ai lati le porte laterali più piccole e sovrastanti finestre rettangolari. Non è rappresentata l'estensione della facciata delle cappelle laterali. La chiesa è preceduta da una breve scalinata.

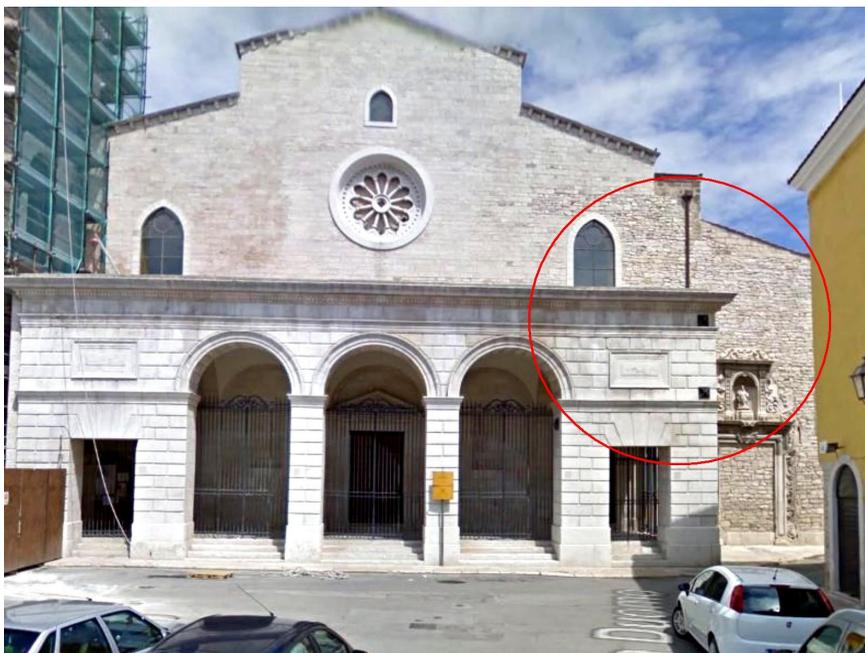
4) Facciata della cattedrale oggi (da Street view). Nel cerchio rosso la parte di facciata non modificata durante i restauri degli anni '60.

salvaguardata la stratificazione storica dei vari momenti della sua vita. Nella cattedrale portarono alla totale distruzione di tutto ciò che, a giudizio dei restauratori, non apparteneva alla sua fase originaria (presunta). Tutto ciò che non fu rinvenuto sotto gli stucchi settecenteschi fu ricostruito ed inventato di sana pianta. Tralasciando per il momento quel molto che c'è da dire sulle incongruenze dei lavori all'interno della chiesa, vediamo cosa successe alla facciata. Si è visto che, a giudicare dai disegni settecenteschi, nella facciata al posto del rosone attuale doveva esserci un finestrone. Non sappiamo cosa venne fuori dai lavori di demolizione perché i documenti sembra che siano irreperibili. Tuttavia, indipendentemente da quello che fu trovato, poiché secondo i restauratori al disopra del portale principale doveva esserci per forza un rosone, questo fu costruito inventato di sana pianta, così come furono inventate di sana pianta le finestrelle ogivali sulle navate laterali e gli oculi posti ad illuminare le cappelle laterali su piazza La Corte al posto delle finestrelle esistenti.

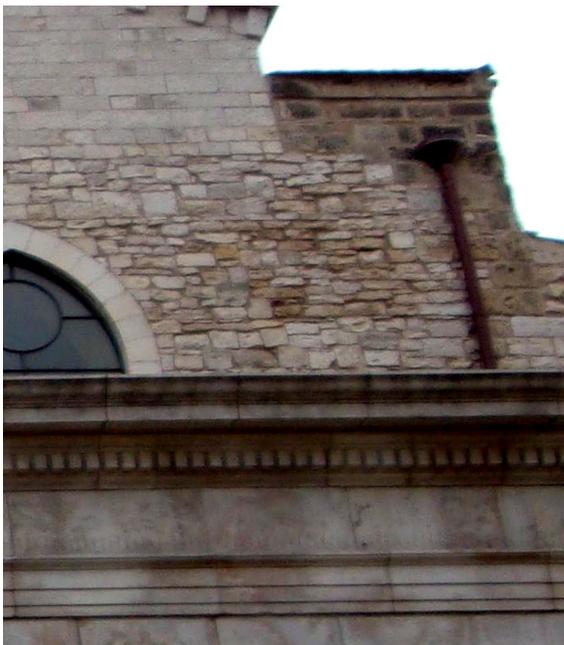
5) Particolare della facciata. Si nota la muratura in liste irregolari di conci grossolanamente sbazzati.

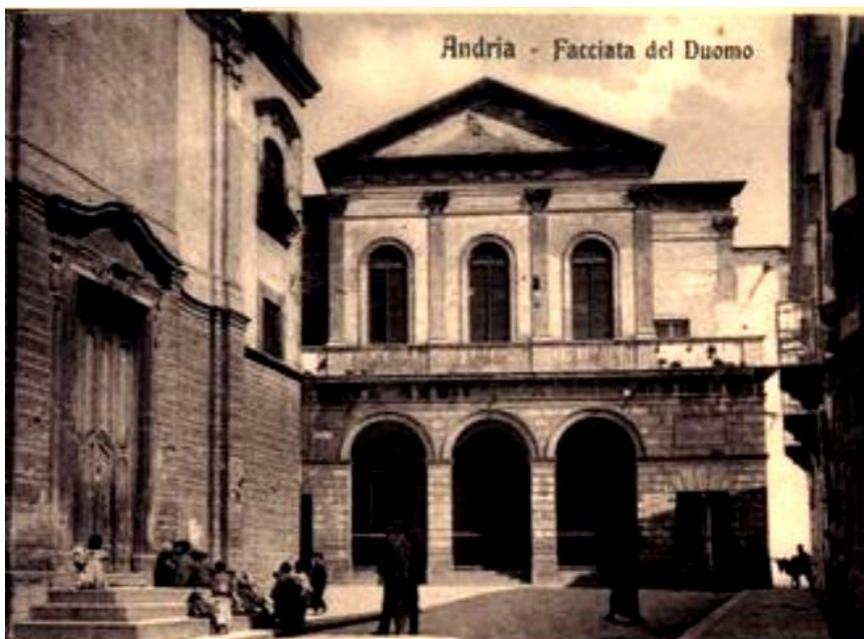
6) La facciata della cattedrale che domina la relativa piazza, in una cartolina d'epoca. A sinistra la chiesa ed il monastero delle benedettine.

Il progetto che approntò l'architetto Santacroce è conforme alla sua metodologia di lavoro. Sovrappose alla vecchia facciata un corpo di fabbrica profondo quanto la larghezza del campanile, formato da un portico sormontato da un'edicola, il tutto realizzato in modo da simulare una simmetria inesistente, così come aveva fatto il suo maestro, l'architetto Castellucci, al palazzo comunale di Andria e così come farà nel teatro Curci di Barletta. La nuova facciata, inoltre, serviva a "centrare" la cattedrale nella prospettiva della piazza, come si vede nella foto allegata, in modo da farla diventare l'elemento generatore dominante di quello spazio urbano.

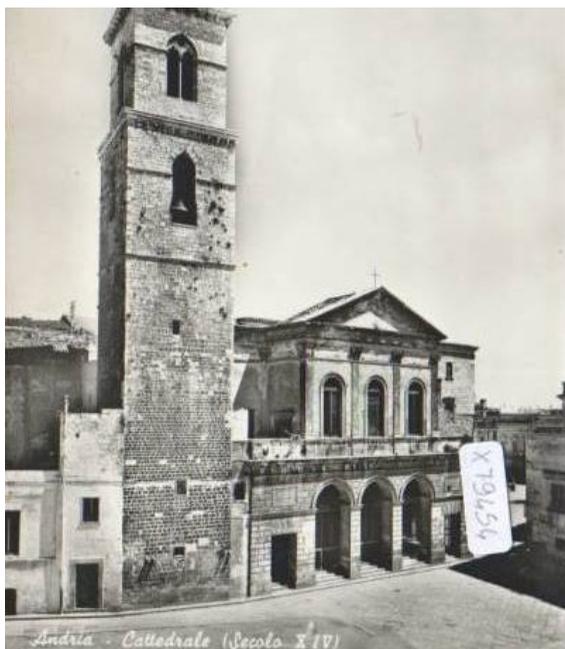
7) La facciata della cattedrale relegata in un angolo della piazza, dopo la demolizione della chiesa e del monastero delle benedettine.

Sotto il profilo dell'architettura urbana questo stato di cose durò sino agli anni '30 del XX secolo quando, per ragioni non del tutto chiarite, fu inopinatamente demolito il convento e la chiesa delle Benedettine per costruire in suo luogo il mercato nuovo. A seguito di tale intervento la piazza fu ampliata solo su di un lato, col risultato di relegare la cattedrale in un angolo, in castigo, così come si vede ancora oggi.
